La restauració de les façanes de l'Ajuntament de Manresa

Josep Maria Esquius
Arquitecte

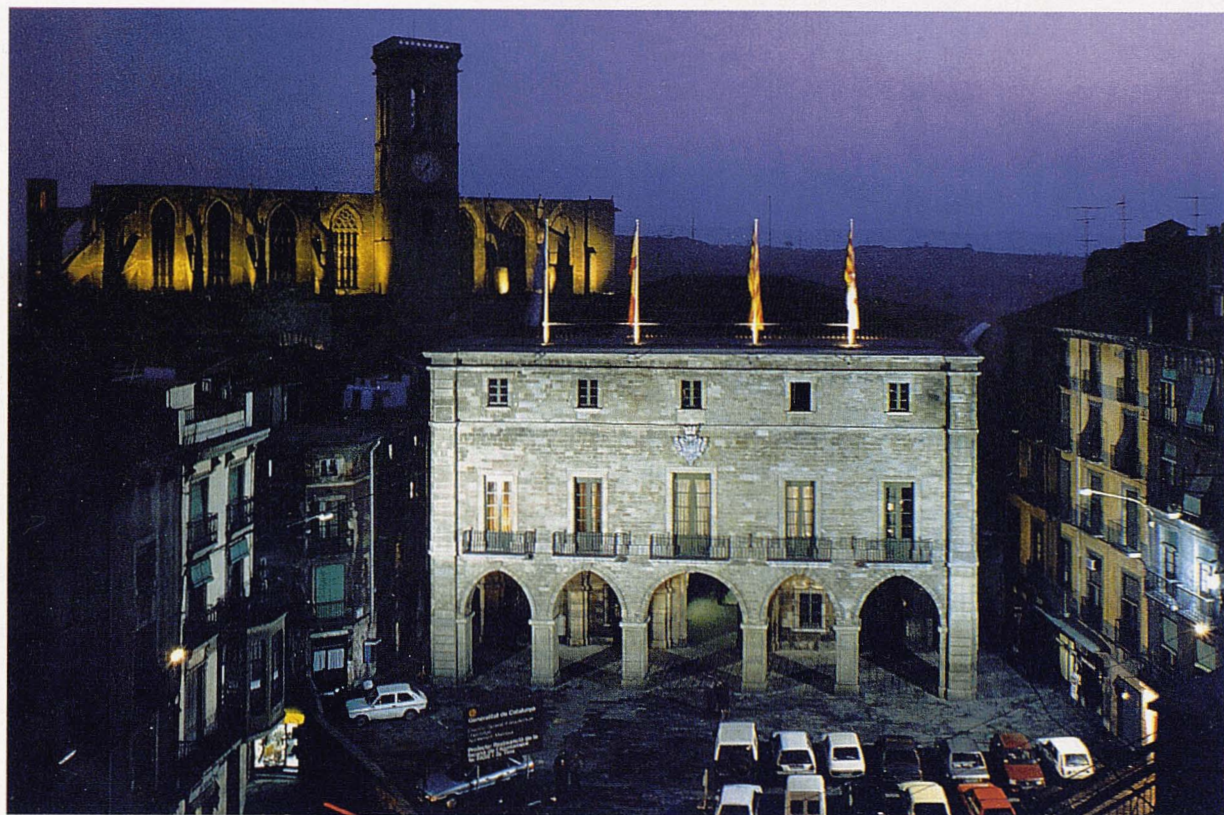
L'edifici restaurat, amb el fons monumental de la basílica gòtica de la seu.

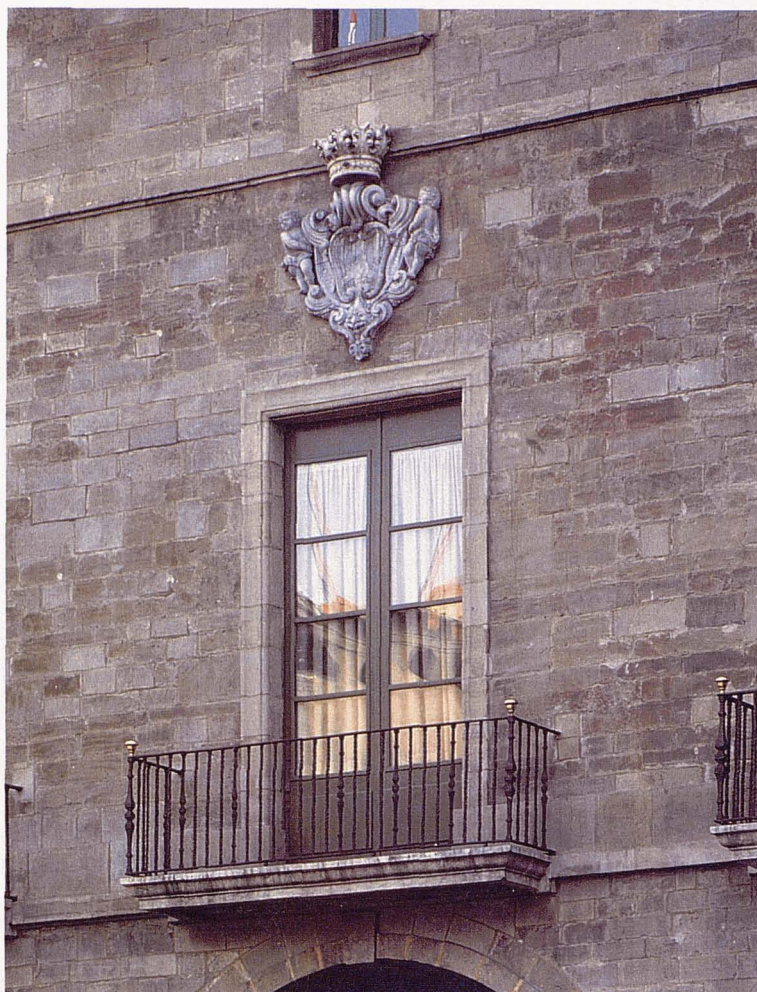
Detall de la façana principal. Observeu l'acurat tractament del color de la fusta en relació amb el de la pedra natural.

La pedra amb què es va fer la façana principal era de baixa qualitat i es trobava molt malmesa pels agents atmosfèrics, alguns carreus dels dintells estaven trencats i hi havia esquerdes a les cornises. Les cares de les escultures de les gàrgoles estaven deformades i havien perdut la majoria dels tubs que servien de desguàs a les teulades.

Restauració de les cornises, fent-hi una trava armada per tal d'aturar la formació d'una esquerda que era evident a la part superior esquerra de la façana. La pedra d'aquestes cornises es tractaria amb resines tipus New Stone amb acabat fi de picapedrer marcant els junts del carreus i refent-ne les motllures.

Per a la resta de la façana s'arrencaren els arrebossats dels pilars, es netejà en sec la pedra natural pel sistema Jos, emprant polidora de vidre lleugerament humitejat. A la pedra, se li féu un tractament enduridor i hidrofugant. Posteriorment es procedí a restaurar i consolidar amb resines especials tipus New Stone amb acabat de picapedrer dels paraments de pedra natural marcant els junts dels carreus, dels encoixinats dels pilars laterals i dels carreus dels centrals, dels quals es tractaren les impostes i els capitells. Els dintells i revestiments dels balcons de la planta noble, s'agueren de reforçar en alguns casos, a més de fer-los el tractament superficial.

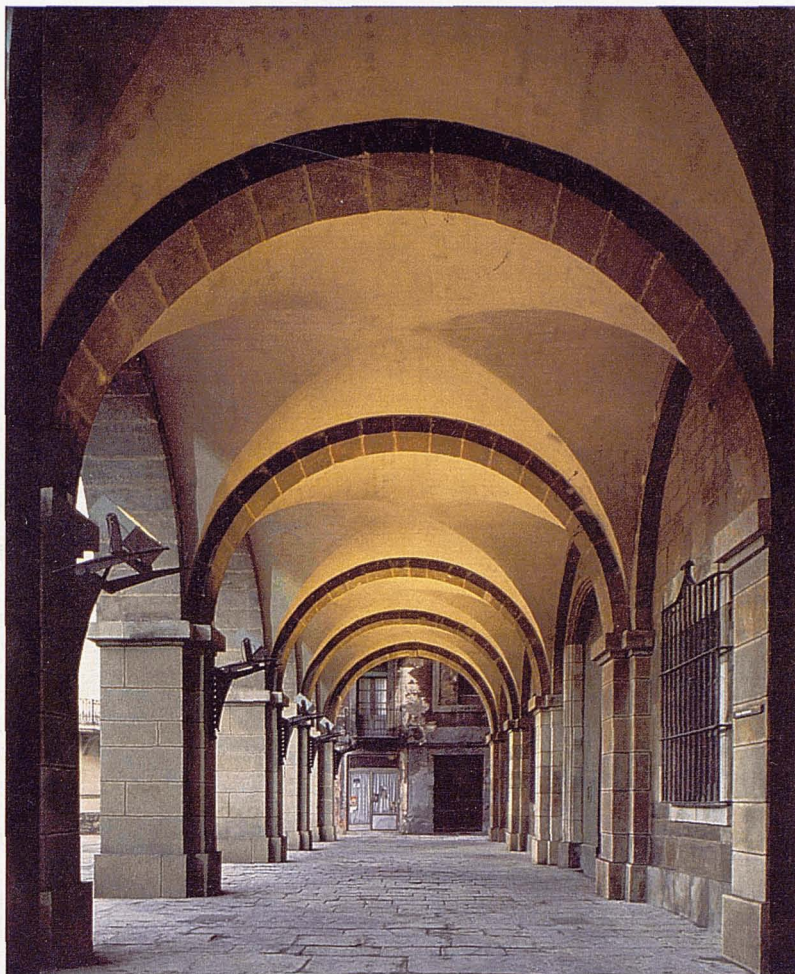
El porxo (amb la il.luminació dissenyada per Àngels Mas, arquitecta dels serveis tècnics municipals).

No era previst en el projecte de refer les voltes dels porxos, però durant l'obra es va apreciar que només estaven fetes d'un senzillat de rajola i que tenien esquerdes. Per això es van haver d'enderrocar i refer amb un doblat i reforç als punts de suport.

fidel com fos possible al seu origen, retornant a l'arc esquerre la finestra original i donant la màxima transparència al porxo que retornava cap a la façana lateral, fent-li un tancament de vidre de seguretat, bo i esperant que, en el futur es pugui situar en un altre indret de l'edifici l'oficina que momentàniament no s'ha pogut desplaçar.
